# Automobilová pojistka – historie a současnost (3. díl)

V předchozím dílu seriálu o pojistkách jsme hovořili o historii kolejových vozidel - tramvajích, které daly svojí konstrukcí základ pro budoucí automobilové pojistky. Historický pohled na tento vývoj by však nebyl úplný, pokud bychom se dále nezmínili o elektrickém jištění vozů metra.

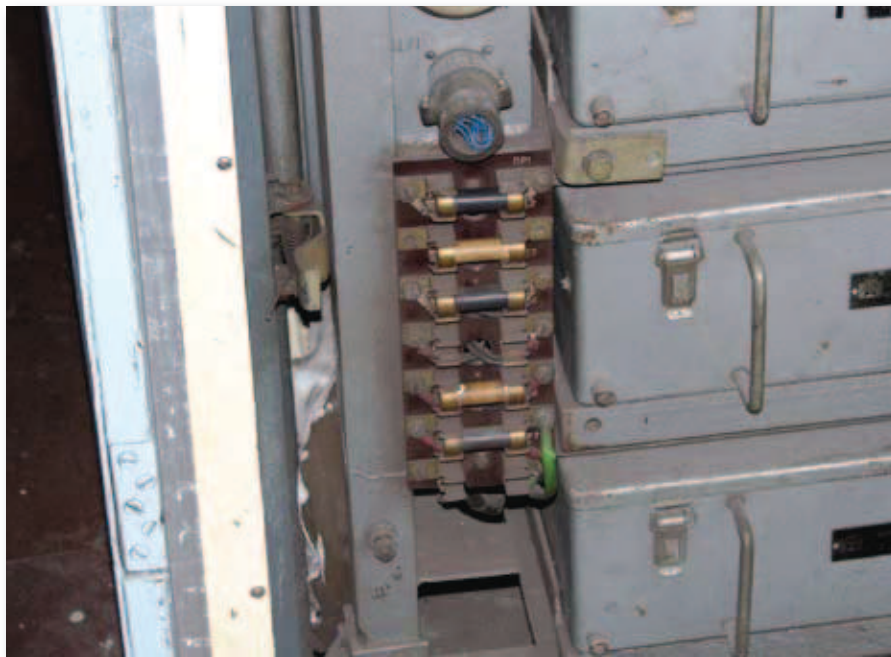
Tyto pojistkové systémy byly plně přezbrojeny pro možnost vyhoření pojistky bez následného požáru ve vozidle. Současně s tím byla vybudována nová pojistková skříň včetně držáků pojistek dle norem ČSN, stejně tak i evropských norem.

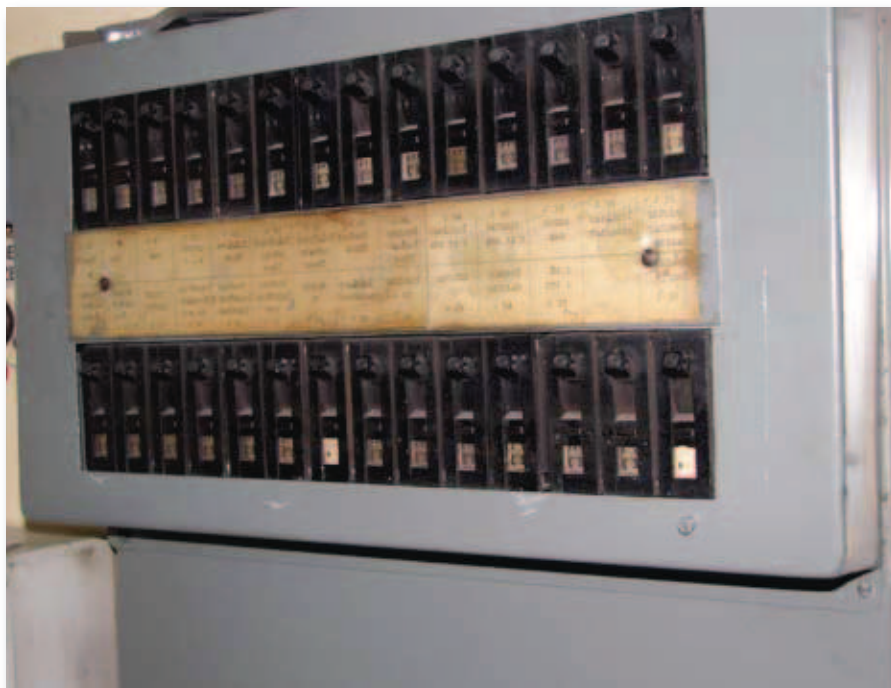
Hlavní pojistkové rozvaděče 220-230 V bylo nutné vyměnit za automatické jističe české výroby, které by zabezpečovaly plynulý provoz soupravy včetně komunikace s řídicím centrem.

Dále uvidíte původní výzbroj vozu ECS metra z roku 1971/1972 s novým systémem pojistkové ochrany v úpravě ČSSR, která musela být vzhledem k vysoké nebezpečnosti částečně přezbrojena tak, aby mohlo být vůbec metro v roce 1973 uvedeno do provozu. Další nákladově velmi rozsáhlé změny v konstrukci vozidel metra následovaly v dalších letech tak, aby byla zajištěna bezpečnost cestujících, stejně tak i síť metra v Praze. Zkrátka není nic snazšího, než dosáhnout politického rozhodnutí bez technických znalostí věci. V souvislosti s tím bylo nutné přestavět i další elektroinstalace (slaboproud i silnoproud) tak, aby byla zajištěna bezpečnost provozu metra a cestujících.

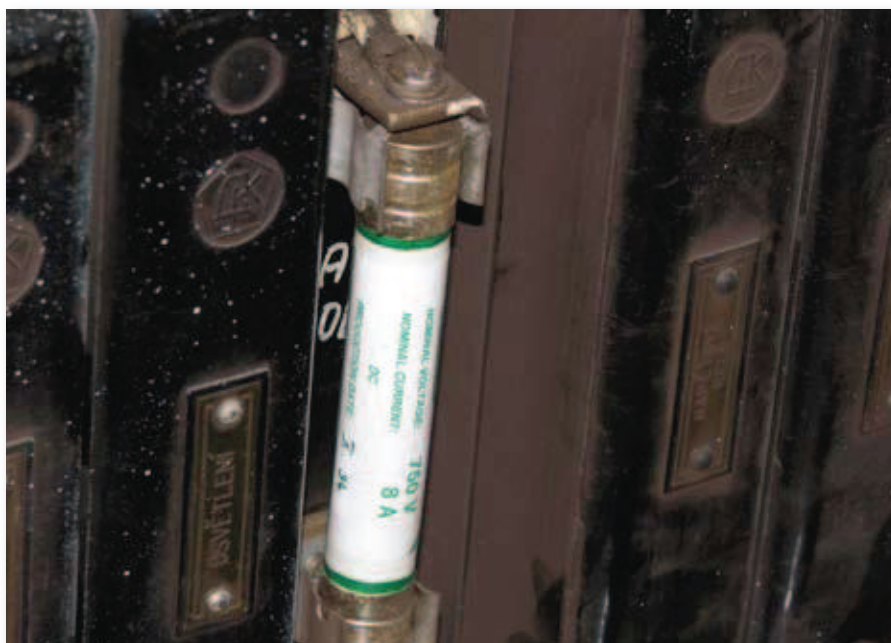
Trhací pojistky v keramickém obalu, později z nehořlavého plastu 8 A 650 V a dalších hodnot, nahradily původní papírové, vysoce hořlavé pojistky ze SSSR.
